RT-ENG-SER- 220907

Sistema de Esgoto Sanitário – ETE Cruz das Posses

Lagoas Facultativas da ETE

Laudo e Projeto de Recuperação das Lagoas Facultativas da ETE

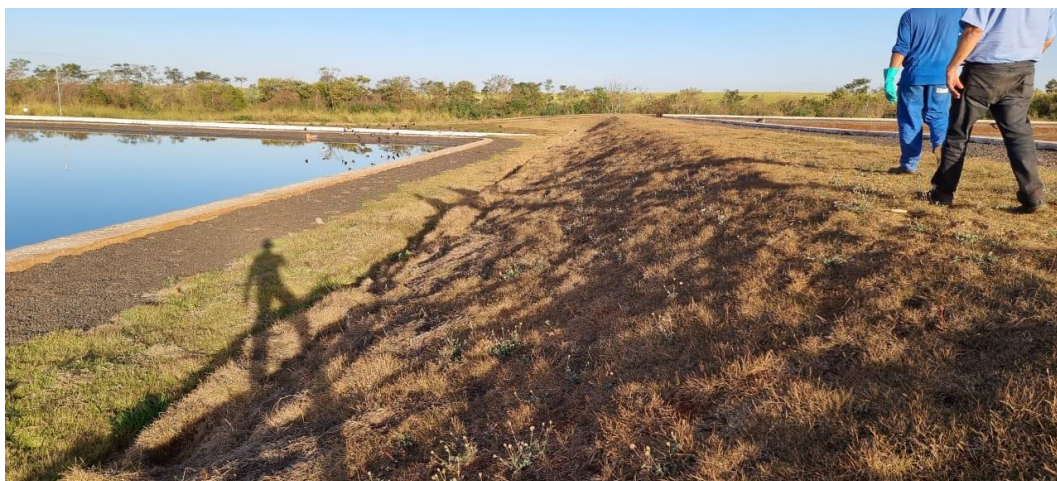
**Figura 7.** Vista do talude entre as lagoas facultativas 1 e 2.

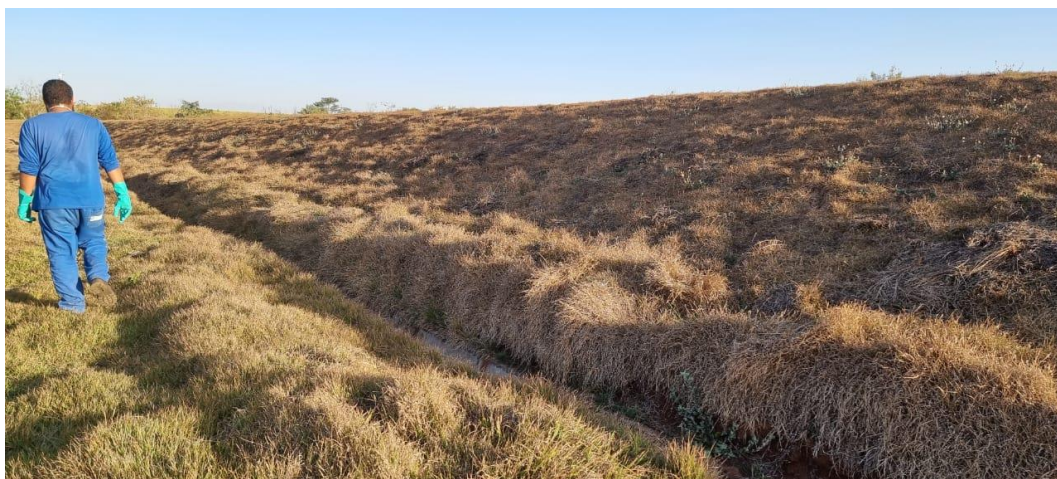
**Figura 8.** Vista do talude entre as lagoas facultativas 1 e 2.

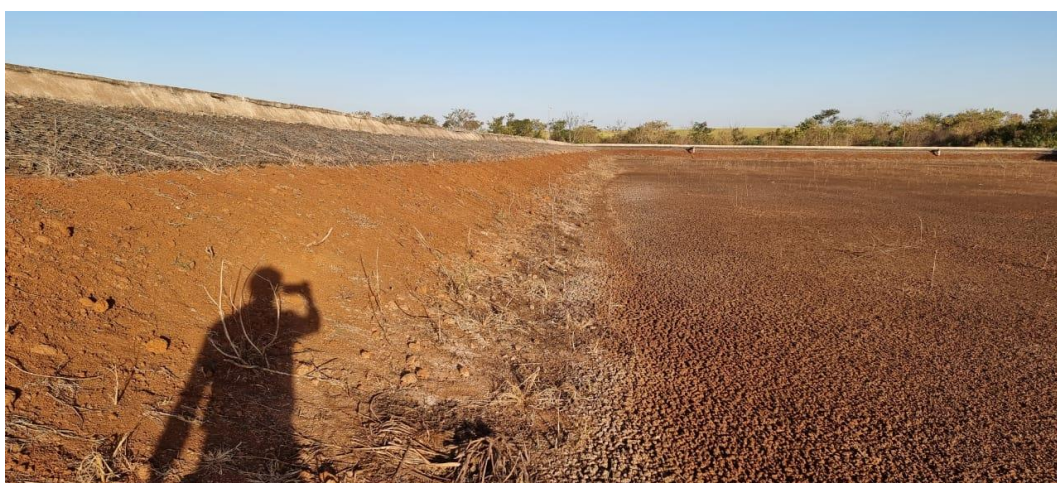
**Figura 9.** Vista do talude interno da lagoa facultativa 1.

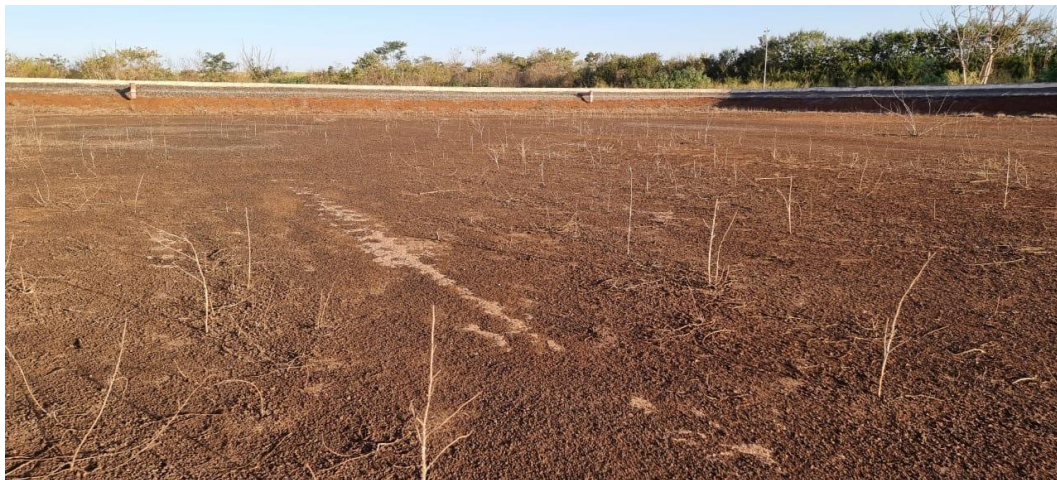
**Figura 10.** Vista do fundo da lagoa facultativa 1 com presença de arbustos.

Durante as vistorias técnicas realizadas foi possível visualizar grande presença de arbustos já secos no interior da Lagoa Facultativa 1, sendo que, devido às características desses arbustos, com raízes pivotantes, sua presença em toda a área de fundo das lagoas que pode ser um dos fatores e/ou principal fator responsável pelo vazamento desta lagoa, uma vez que as raízes destes tipos de plantas podem ter criado caminhos preferencias de percolação e ter danificado a camada de solo compactado que é o principal e única camada de impermeabilização do sistema.

Segundo relatado pelo operador da ETE durante a vistoria técnica realizada pela ENG Consultoria, as lagoas foram concluídas e demoraram para serem utilizadas o que ocasionou o aparecimento natural desta vegetação. Estas vegetações e suas raízes deveriam ter sido retiradas e o solo recompactado antes do início da operação do sistema, o que, pelos relatos do Operador, não foi executado, sendo que as lagoas tiveram sua operação iniciada com a vegetação presente em seu interior.

A limpeza incluirá, onde necessário, as operações de retirada de galhos, raízes e remoção dos detritos de origem vegetal, de forma que a superfície resultante se apresente completamente livres de qualquer material inadequado. O material removido na operação de limpeza deverá ser transportado para locais previamente indicados pelo cliente. Os solos retirados e escavados com resíduos de esgoto deverão ser destinados em aterro aprovado pelo cliente.

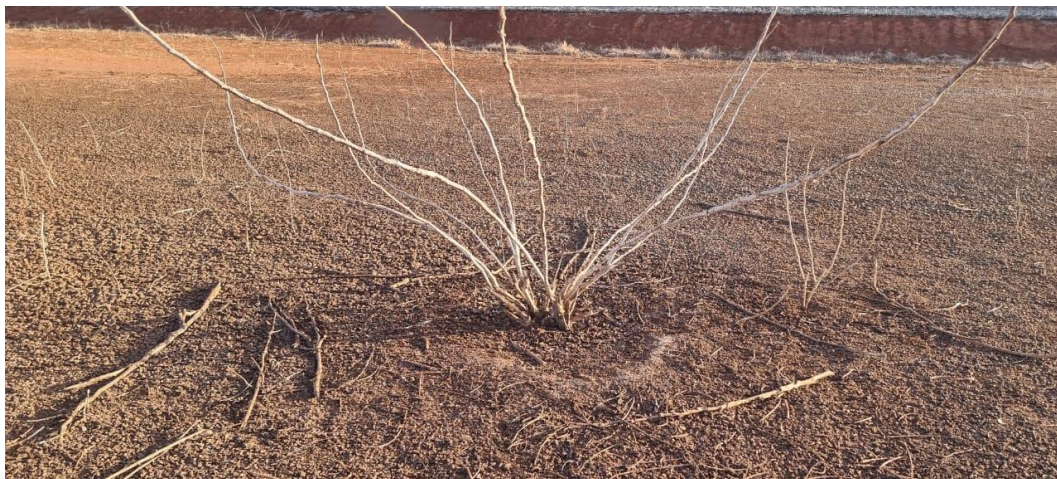
**Figura 11.** Vista do fundo da lagoa facultativa 1 com presença de arbustos.

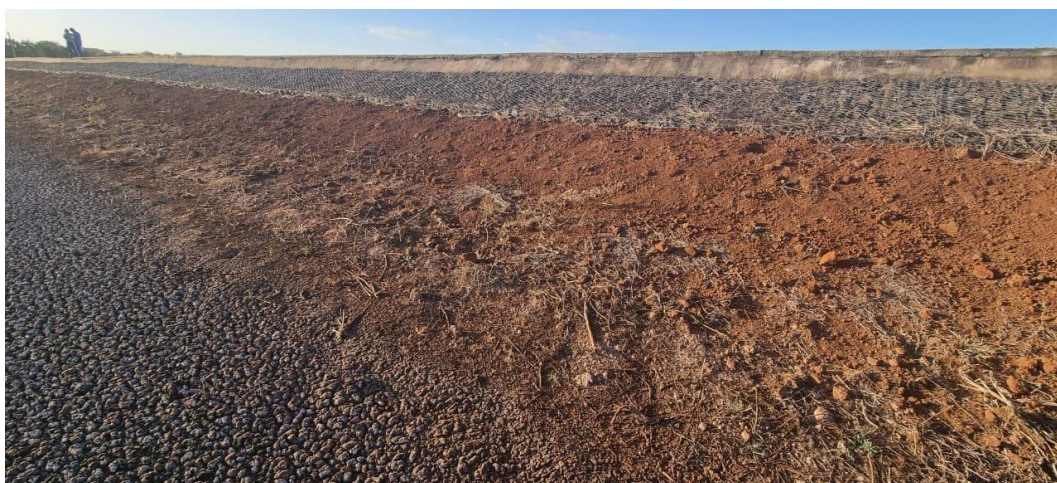
**Figura 12.** Detalhe do talude interno da lagoa facultativa 1.

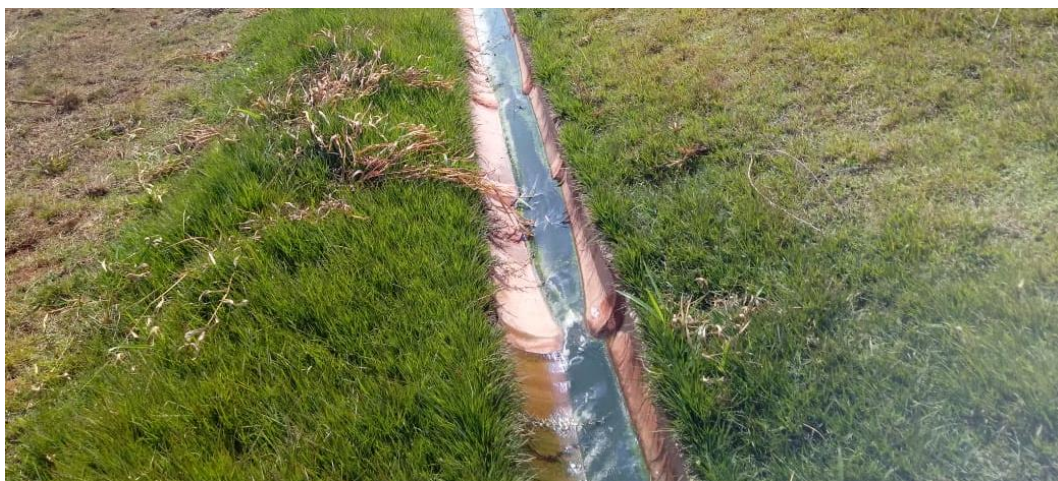
**Figura 13.** Afloramento de chorume percolado nos taludes da lagoa facultativa 1.

Segundo informações fornecidas as duas lagoas facultativas apresentam vazamentos porém a lagoa facultativa 1 apresenta situação mais crítica e sua utilização foi paralisada.

De acordo com o projeto original das Lagoas, a recomendação seria que os solos escavados na região das lagoas poderiam ser utilizados nos aterros compactados e nos cortes com reaterro compactado (fundo da lagoa e taludes) com o emprego de energia de maior ou igual à utilizada no ensaio Proctor Normal e teor de umidade +2%. Os parâmetros para controle seriam grau de compactação maior que 95% e desvio de umidade +2%. Não foram fornecidos relatórios de controle de execução das lagoas e é possível que estes parâmetros não tenham sido respeitados e consequentemente o método executivo, ou falhas na execução, podem ser fatores que culminaram nos vazamentos observados nas lagoas.

Para os taludes também foi especificada uma barreira de fluxo de contaminantes com duas camadas de proteção. A primeira camada de proteção será a mesma geomembrana de PEAD com 2,0 mm de espessura conforme já detalhado no item anterior.

Como segunda camada de segurança foi adotado uma camada de geocomposto bentonítico - GCL. O geocomposto bentonítico – GCL deverá ter uma massa seca de bentonita igual a 3,6 kg/m<sup>2</sup>.

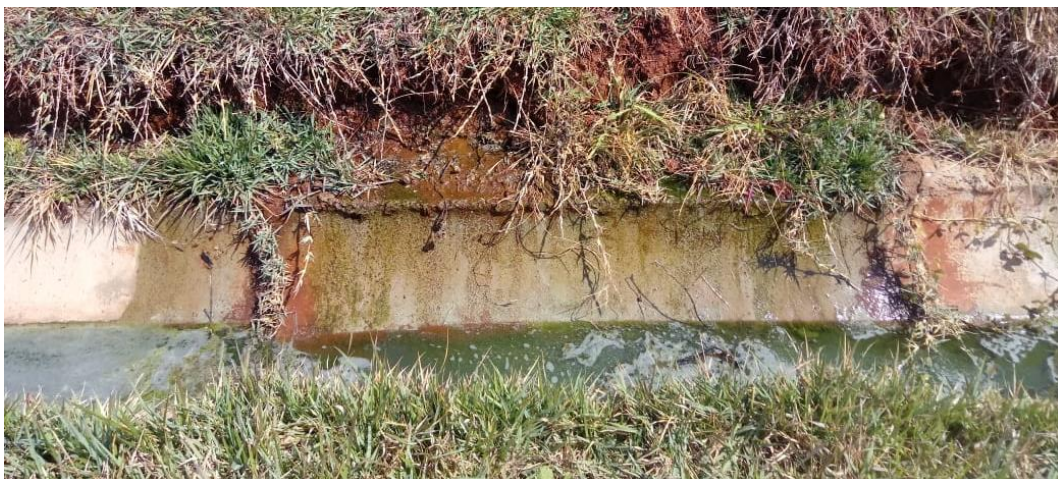
**Figura 14.** Afloramento de chorume percolado nos taludes da lagoa facultativa 1.
